**MINISTERSTWO  
TRANSPORTU, BUDOWNICTWA  
I GOSPODARKI MORSKIEJ  
Państwowa Komisja Badania Wypadków Kolejowych**

**RAPORT Nr PKBWK/1/2013**

**z badania poważnego wypadku kat. A 01  
zaistniałego w dniu 03 marca 2012 r. o godz. 20:55 na szlaku Sprowa – Starzyny  
w torze nr 1 w km 21,250 linii kolejowej nr 64 Kozłów – Koniecpol  
obszar zarządcy infrastruktury PKP Polskie Linie Kolejowe S.A.  
Zakład Linii Kolejowych w Kielcach**

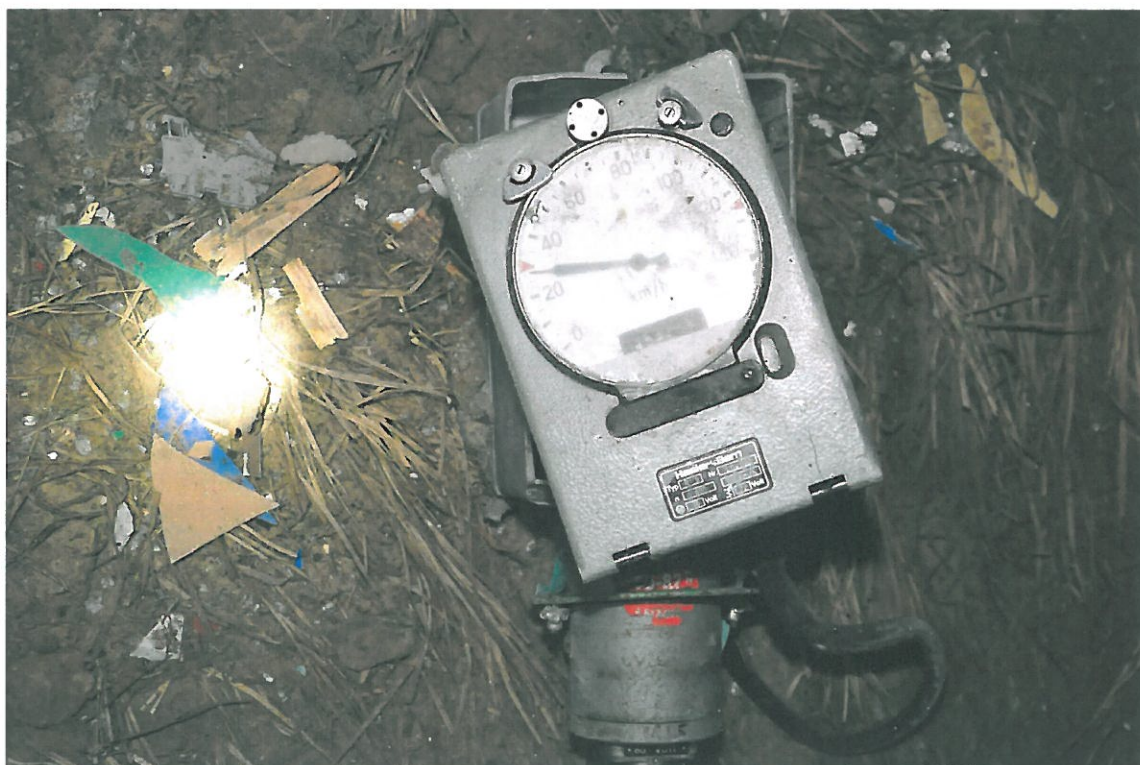
Rejestrator typu Hasler RT9 nr E 04.060 n 800, 150 km/h. znaleziono poza kabiną w stanie otwartym i zwiniętą taśmę prędkościomierza w dobrym stanie. Prędkościomierz wskazuje prędkość zatrzymaną na wartości 28 km/h. Licznik przebiegu: 457946 km (Fot. II.6.2c.1).

Zniszczony manipulator radiotelefonu Radmor typu 3066 nr 8317258 (nr inw. 8628725) z kabiny A. Na oderwanej płycie czołowej z przełącznikami widoczny jest brak ścianki zabezpieczającej przycisku „ALARM” uruchamiającego funkcję „Radio-stop”, wskazujący z dużym prawdopodobieństwem na próbę użycia tego przycisku przez maszynistę pociągu nr 13126. Sprawdzone eksperymentalnie, że widoczne uszkodzenie elementu zabezpieczającego przycisk raczej nie mogło powstać w wyniku zniszczenia manipulatora w wypadku. Drugim wnioskiem z analizy jest położenie przełącznika kanałów wskazujące, że radiotelefon ustawiony był na kanał nr 4. Również w tym przypadku przestawienie przełącznika nie mogło raczej nastąpić w wyniku wypadku.

Fot. II.2c.1 Rejestrator Hasler z kabiny A lok. ET22-1105 (mat. Prok. Okr. Częstochowa)

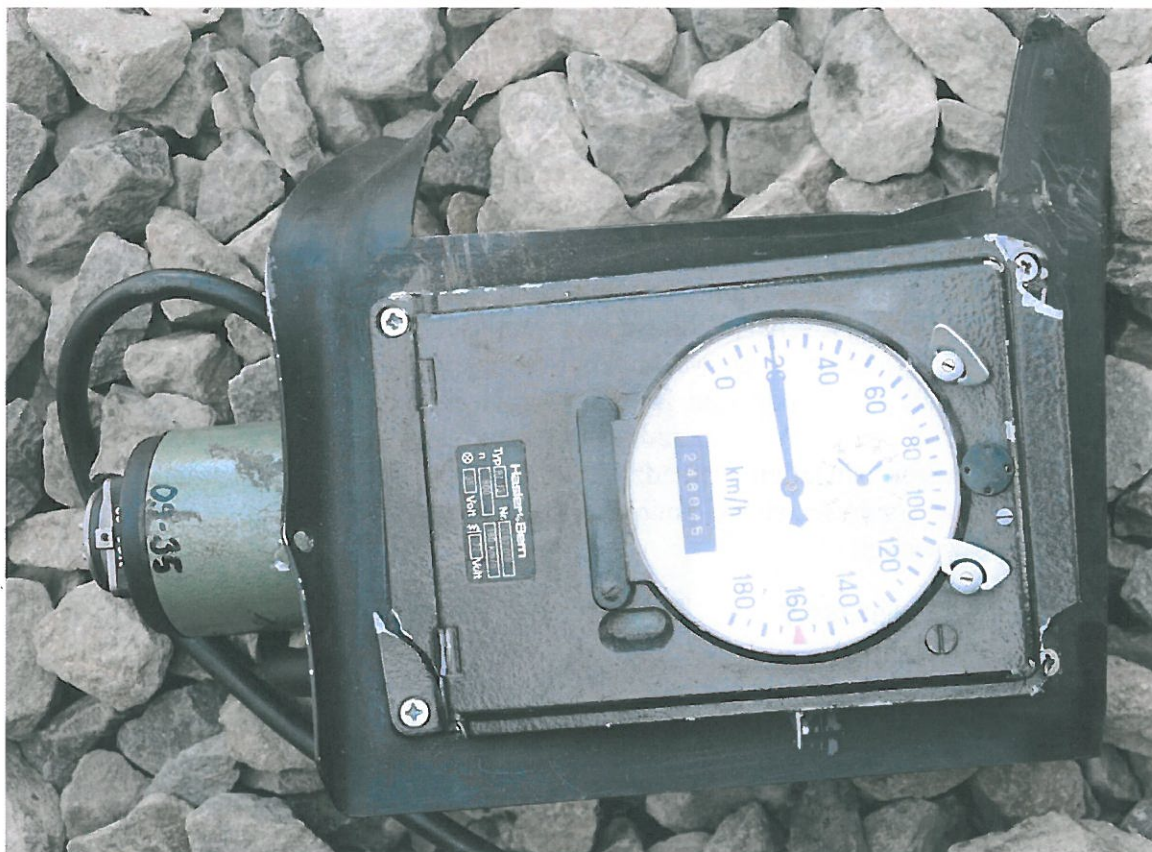
Rejestrator typu Hasler RT-13 nr 002.018 RT-9 nr E04.060, 180 km/h (z kabiny A) w stanie zamkniętym, z taśmą rejestratora wewnątrz i chodzącym mechanizmem zegara, został wycięty z wraku pojazdu przez straż pożarną. Licznik przebiegu: 246045 km. (*Fot. II.2c.2*). Prędkościomierz wskazujący typu Hasler A-29 nr 002.027 (kabina B) T ejow poza kabiną, w stanie uszkodzonym.

*Fot. II.2c.2 Rejestrator Hasler z kabiny A lok. EP09-035 (mat. Prok. Okr. Częstochowa)*

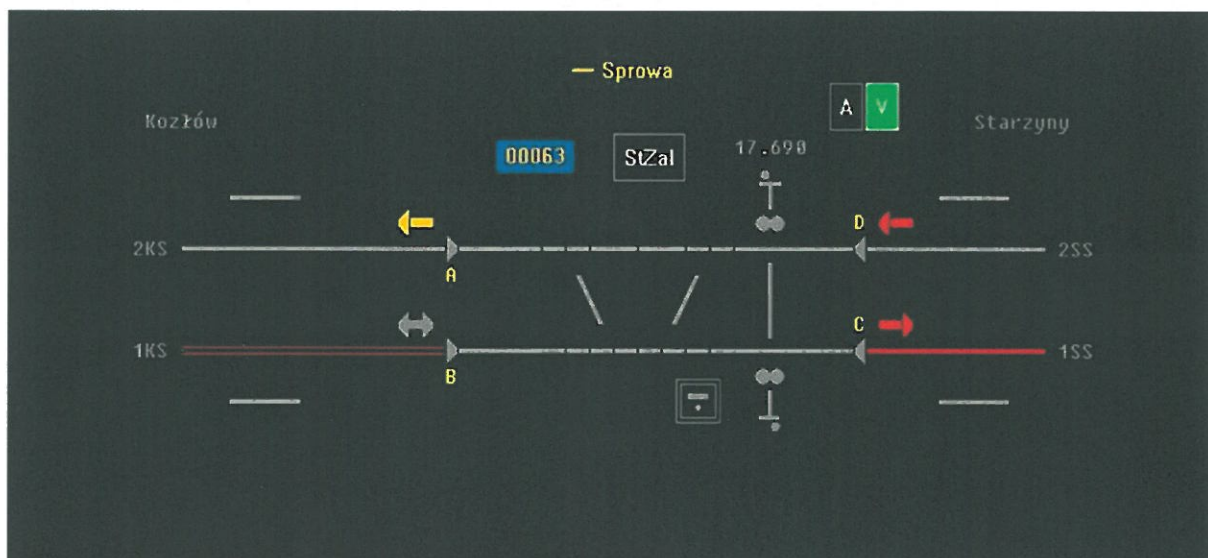
**sem. A Nieoczekiwane wygaśnięcie sygnału zezwalającego**

**20:53:40** Zwolnienie odcinka zbliżania it1S

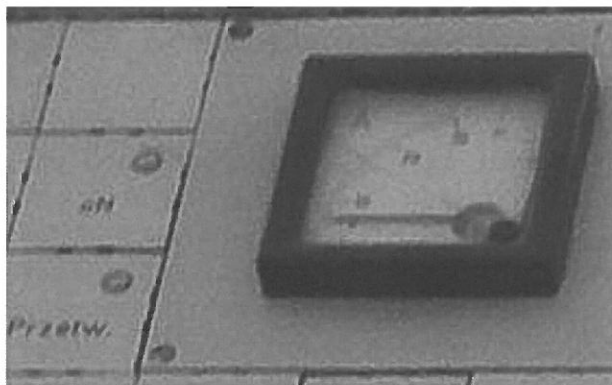
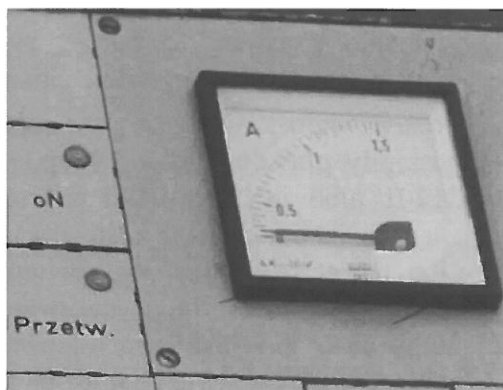
Należy zwrócić uwagę, że zmieniając typ napędów zwrotnicowych w ramach modernizacji urządzeń *srk* tego posterunku nie dokonano zmiany przyrządu do pomiaru wartości prądów na dostosowany do napędów wymienionych na typ EAA-5. Na pozostawionym przyrządzie pomiarowym najmniejsza oznaczona wartością działka skali, która odpowiadała poprzednio wartości prądu równej 10A, podzielona na działki co 2A, po wymianie odpowiada prądowi o wartości 0,5A i jest dodatkowo podzielona na działki co 0,1A. Trzeba przy tym zauważyć, że skala tych przyrządów jest nieliniowa, więc taka sama wartość prądu na początku skali powoduje wychylenie wskazówki o znacznie mniejszy kąt niż pod koniec skali, stąd przyrząd przed wymianą praktycznie nie pokazywał przepływu prądu o wartościach rzędu 1A, jaki na przyrządzie po wymianie powoduje wychylenie się wskazówki o ponad połowę zakresu.

*Fot. III.4.1.a), b) Fragment kostkowego pulpitu nastawczego podg. Starzyny z przyrządem pomiaru prądu w obwodach nastawczych napędów zwrotnicowych:*

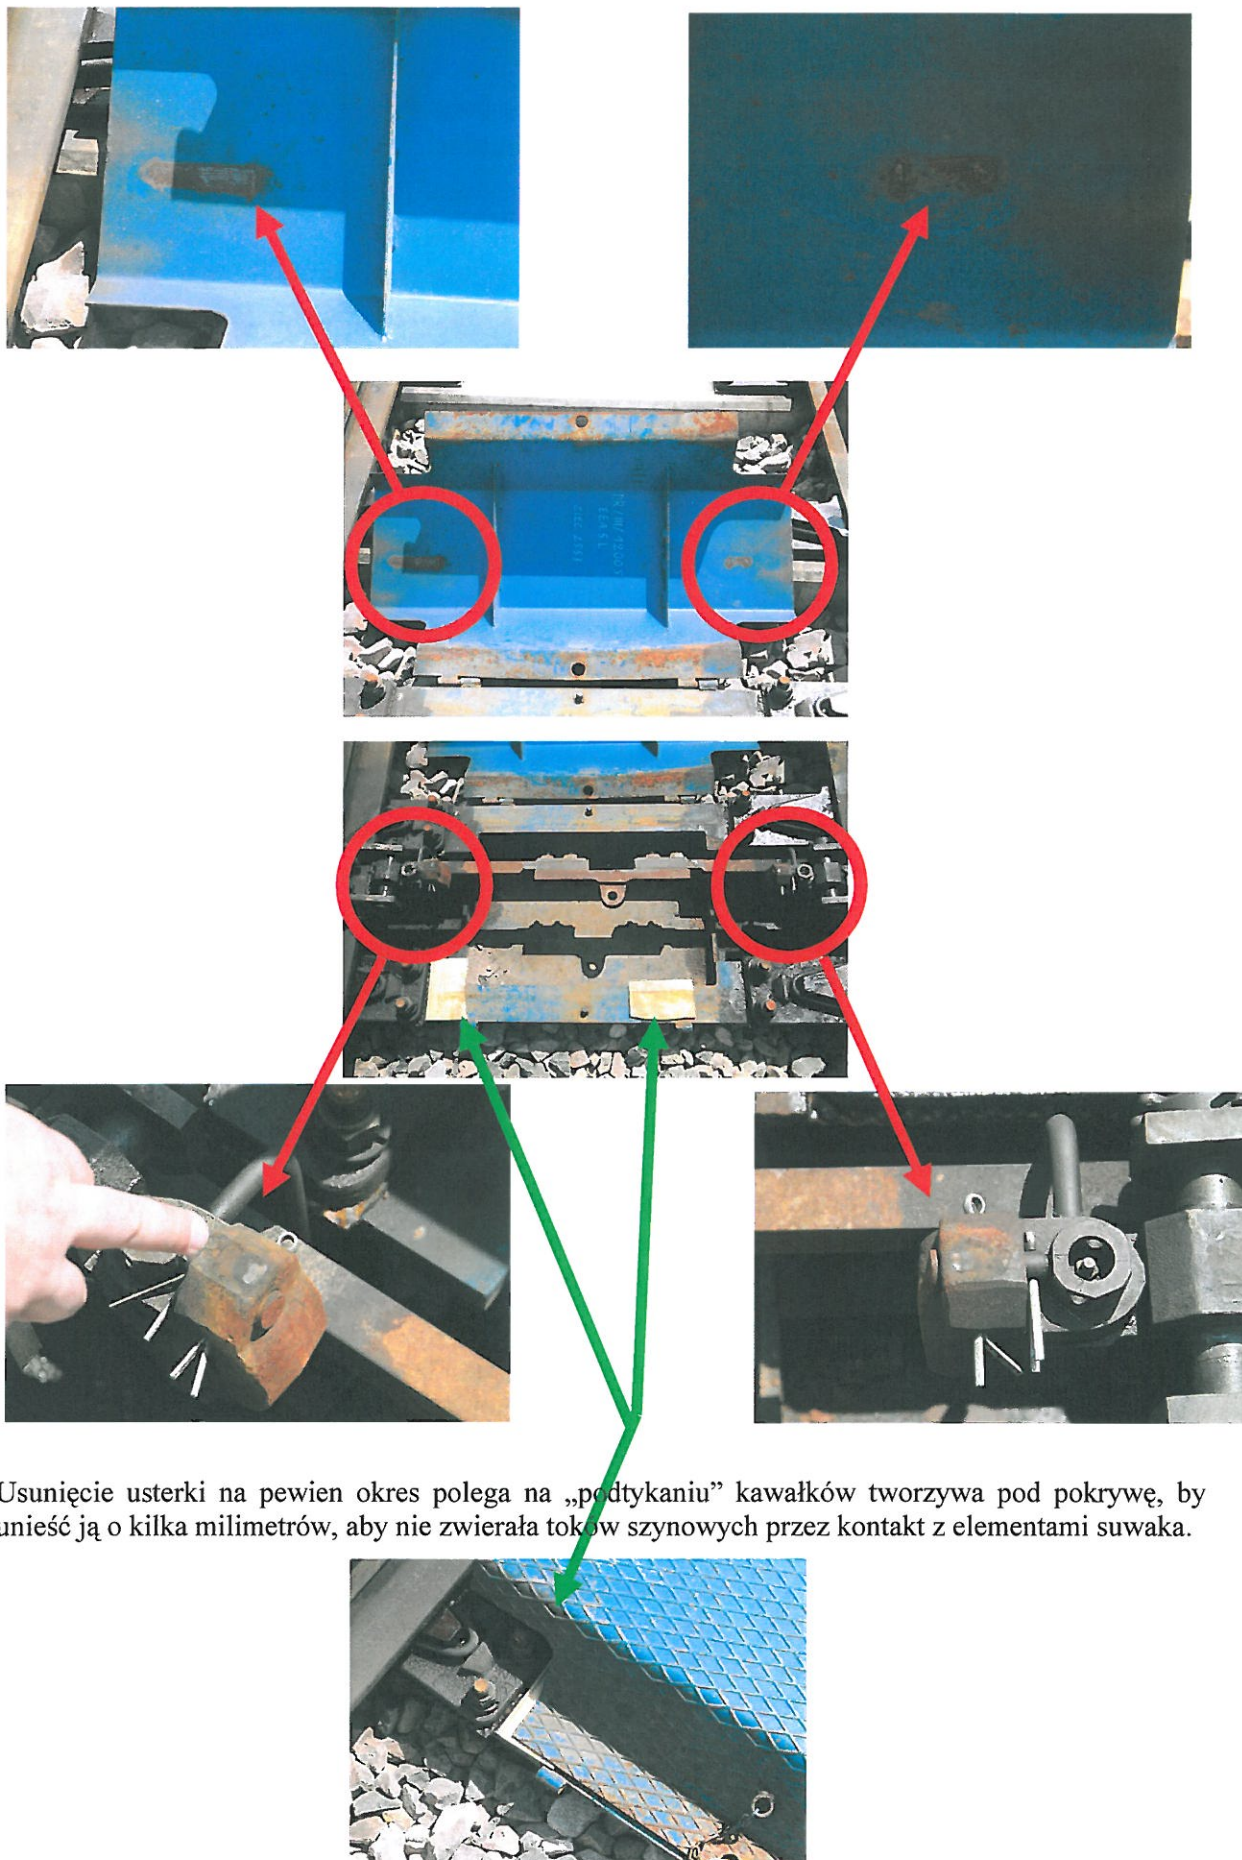
**Zwieranie obwodu stwierdzenia niezajętości rozjazdu przez pokrywę suwaków kontroli położenia iglic.**

Usunięcie usterki na pewien okres polega na „podtykaniu” kawałków tworzywa pod pokrywę, by unieść ją o kilka milimetrów, aby nie zwierzała toków szynowych przez kontakt z elementami suwaka.

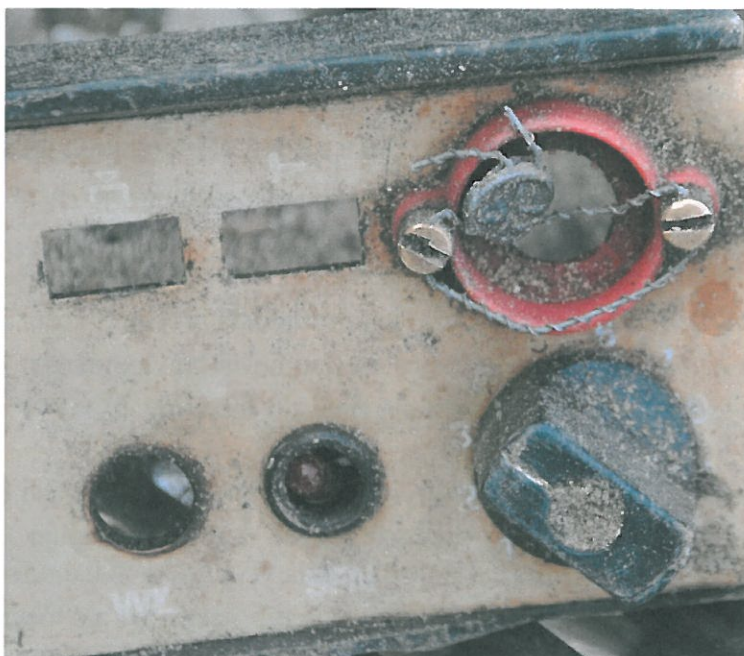
Na zdjęciu wykonanym po wypadku (*Fot. III.4.3*) widać brak ścianki zabezpieczającej przycisk „ALARM” uruchamiający funkcję „Radio-stop” przy jednoczesnym położeniu przełącznika kanałów w ustawieniu na kanał nr 4. Na tej podstawie można przypuszczać z dużym prawdopodobieństwem, że maszynista pociągu nr 13126 próbował uruchomić system „Radio-stop”. Wysłanie sygnału alarmowego „Radio-stop” nie zostało jednak zarejestrowane przez żadne z pracujących na kanale pociągowym nr 5 urządzeń odbiorczych ani rejestrujących. Stało by się tak, gdyby maszynista pociągu nr 13126 dokonał nieprawidłowego wyboru kanału radiołączności, ustawiając na manipulatorze zamiast kanału nr 5, na którym łączność powinna być prowadzona na całej drodze jazdy tego pociągu po linii nr 64, (od Starzyn do Kozłowa), przewcześnie kanał nr 4, na którym łączność powinna być prowadzona dopiero od Kozłowa. Ograniczony zasięg nadawania radiotelefonu pokładowego mógł spowodować brak możliwości rejestracji takiego faktu przez jakiegokolwiek z urządzeń odbiorczych pracujących na kanale nr 4. Zbyt wczesne przełączenie radiotelefonu pociągu nr 13126 na kanał nr 4 spowodowałoby także brak słyszalności rozmów prowadzonych przez podg. Sprowa z pociągiem nr 31101, co gdyby miało miejsce, mogło zwrócić uwagę maszynisty na fakt wyjazdu pociągu nr 31101 na tor, którym jechał. Nie można jednak całkowicie wykluczyć, że zaobserwowany stan elementów sterujących manipulatora radiotelefonu uległ zmianie na skutek wypadku.

*Fot. III.4.3) Fragment płyty czołowej manipulatora radiotelefonu z kabiny A lok. ET22-1105 (mat. Prok. Okr. Częstochowa)*

Nie ma rozstrzygających przesłanek do oceny działania funkcji „Radio-stop”, gdyż nic nie wskazuje na to, by była ona w związku ze stwierdzeniem zagrożenia użyta na kanale nr 5 przez któregośkolwiek z użytkowników systemu radiołączności. Żadna z rejestracji zabezpieczonych po wypadku do celów ustalenia jego przyczyn przez komisję kolejową lub Prokuraturę nie zawiera zapisów wskazujących na użycie funkcji „Radio-stop” w związku ze zdarzeniem, zwłaszcza na kanale nr 5 przez któregośkolwiek z użytkowników systemu radiołączności. Nie zaprzecza to przedstawionej powyżej hipotezie odnośnie możliwości ewentualnego użycia tej funkcji przez maszynistę pociągu nr 13126, jednak bez skutków dla przebiegu zdarzenia.

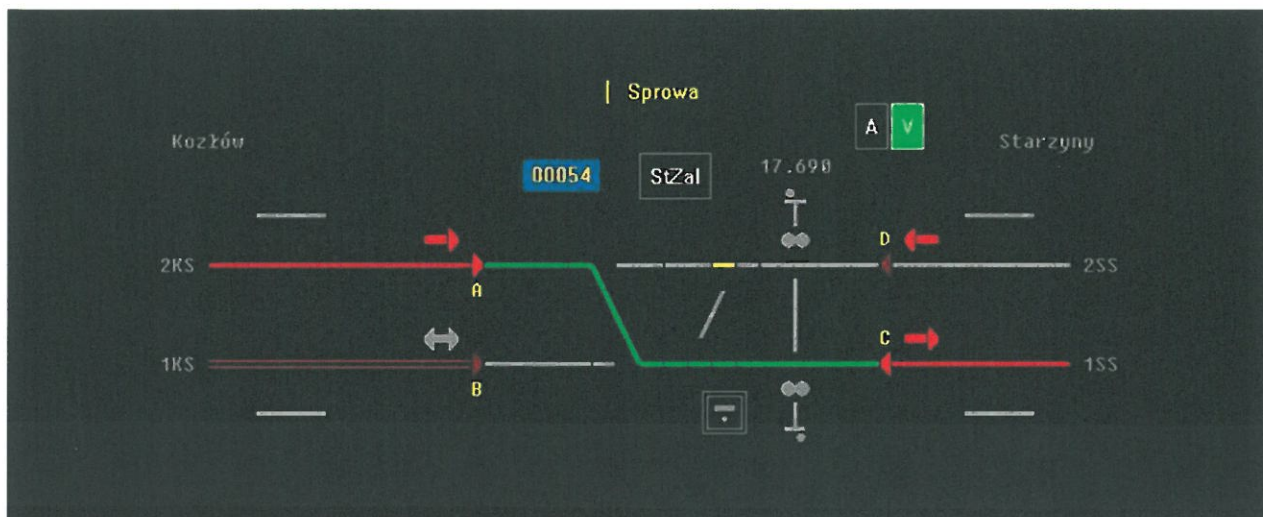
**sem. A Nieoczekiwane wygaszenie sygnału zezwalającego**

**20:48:37** Sygnalizacja wyjazdu na tor 2SS od strony Starzyn (użycie **dPo2S** w Starzynach – strzałka „przyjazd” czerwona)

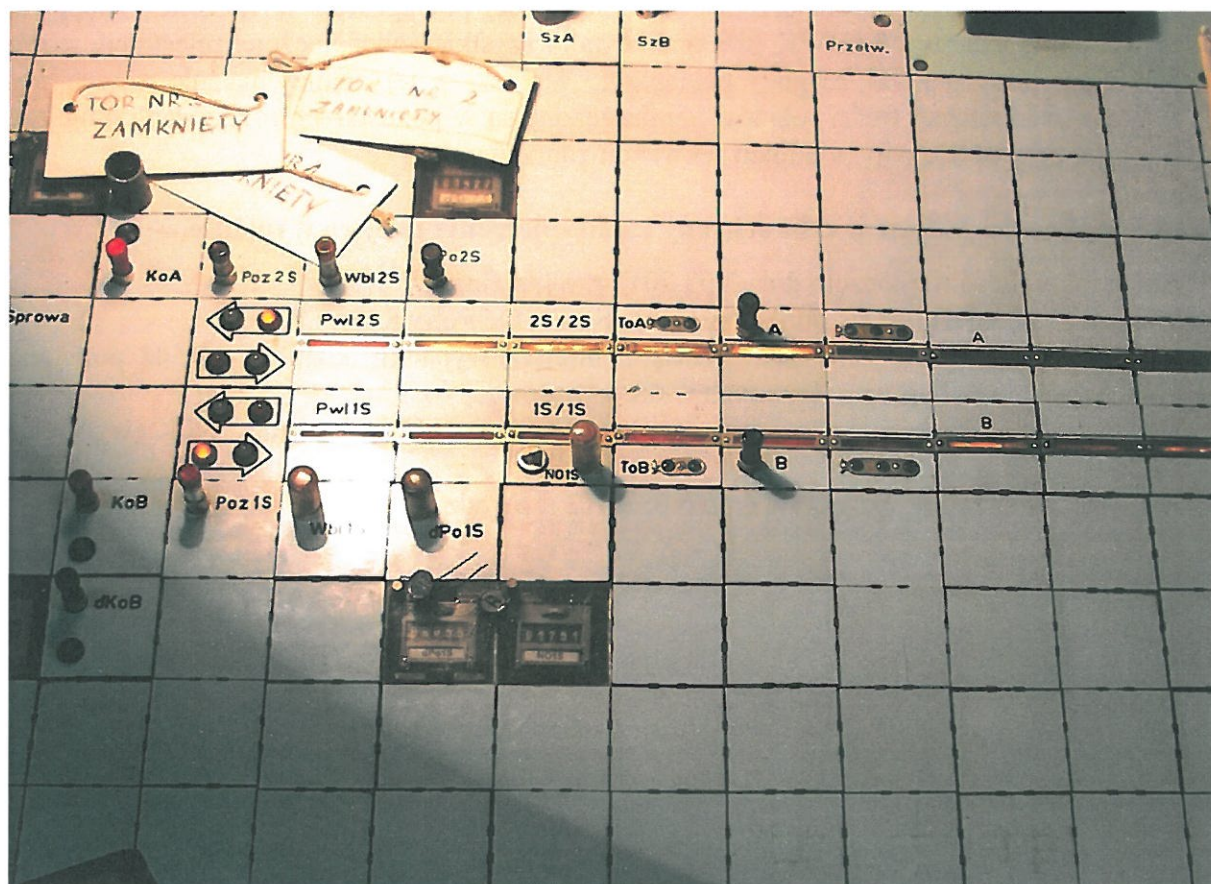
Po wyjeździe pociągu nr 13126 ze Starzyn dyżurny ruchu, po zaobserwowaniu na pulpicie rozprucia rozjazdów 3/4 dokonuje zerwania plomby z przycisku **Ko3/4** i kasuje rozprucie. Po wyciemnieniu się szczelin i przyciśnięciu przycisku rozjazdu 3/4 uzyskuje kontrolę w położeniu plus. Nie obserwuje natomiast szczelin informujących o zajętości szlaku – cztery szczeliny podświetlone na czerwono na odcinku 1SS, a szczeliny na odcinku 2SS podświetlone na białą, co obrazowało wyjazd pociągu na tor 1 do Sprowej. Następnie przygotowuje drogę przebiegu wjazdowego dla pociągu nr 13101 spod semafora B z toru 1 w kierunku Psar.

Fot. III.5.1) Fragment pulpitu nastawczego nastawni podg. Starzyny, stan po zaistniałym wypadku, wykonane w dniu 04.03.2012 r. (materiały Komisji Kolejowej)
